明治期の吉野川洪水の実態把握に関する研究

2014 年 3 月

濱井 宣明

論文要旨

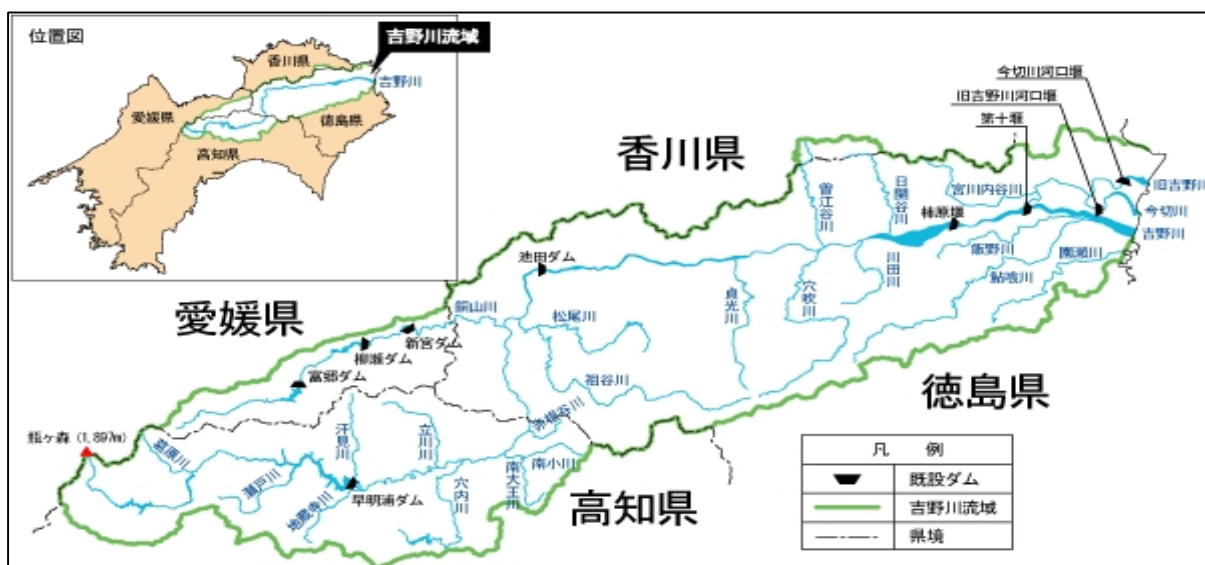
図 2-1 吉野川流域図

吉野川の水源は、四国山地の奥深く、高知県と愛媛県の県境にある瓶ヶ森（標高 1897m）である。この最上流部一帯は、年間平均降水量が 3000 mm を超す全国屈指の多雨地域である。ここで集まった水は四国山地に沿って東に流れ、敷岩において穴内川を合わせ、北に向きを変え四国山地を横断し、徳島県池田において再び東に向かい、岩津を経て徳島平野に出て、大小の支川を合わせながら、第十地点で旧吉野川を分派し、紀伊水道に注ぐ、全長約 194km、流域面積 3,750km² の一級河川である。その流域は四国 4 県 12 市 5 町 1 村にまたがり、四国全土の約 20% を占める有数の多雨地帯となっている。吉野川上流における河床勾配は 1/400 程度と急であり、池田から岩津では 1/800、岩津から河口までは 1/1,100 と緩やかになっている。下流域には徳島県の拠点都市である徳島市がある。また、吉野川の水は流域外の高知県側、愛媛県側、香川県側に分水されており、四国 4 県にわたって利用されている。吉野川は四国 4 県にとってなくてはならない存在であり、経済や文化の中心となっている^[1]。

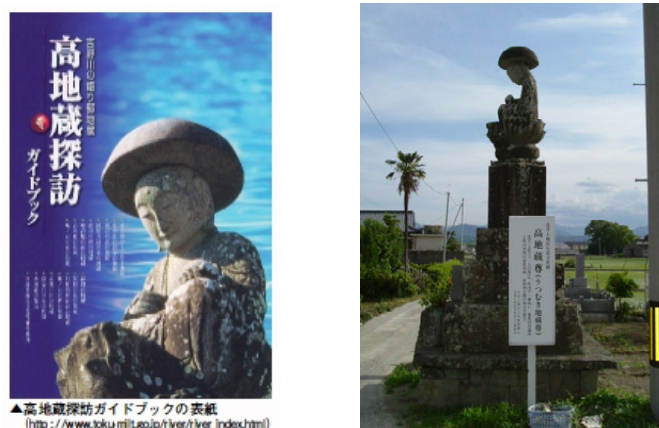
吉野川流域においては、図 3-49 のように、堤防が概成する明治期以前に建立された高い台座に鎮座する高地蔵が多く分布している。点在する高地蔵は一番高いもので全高 4.19m、台座までは約 3m もある（石像文化財：東黒田のうつむき地蔵，1811 年建立）^[6]。これまでの調査結果より吉野川流域において土地が低く洪水による被害が大きかったと思われる場所には、台座が高くされた高地蔵が建立されている^[6]。

図 3-49 高地蔵の写真

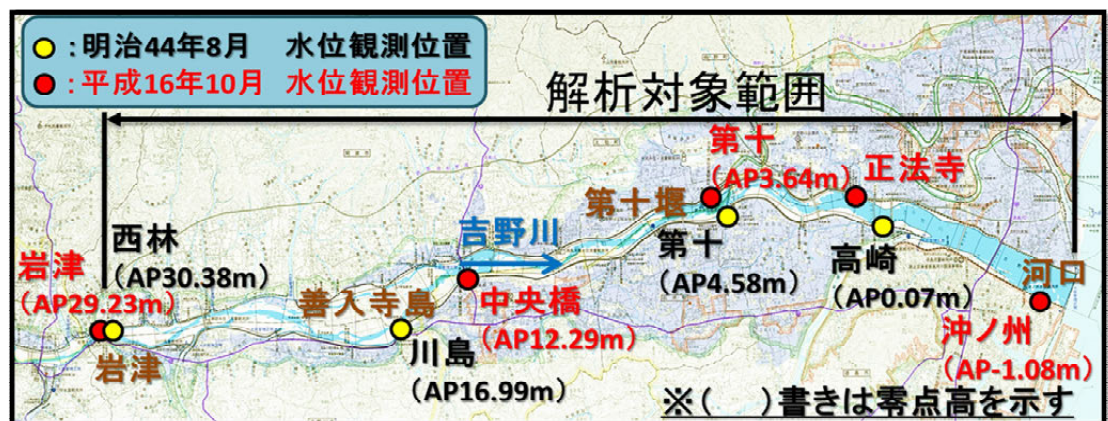
洪水計算に使用する洪水波形については、上流端は図 4-2 に示す岩津付近の西林観測所の実測水位データ^[2]より、戦後最大洪水が発生した平成 16 年の H-Q 式を用いて流量に換算したデータを用いた（図 4-3 に示す）。なお、8 月 16 日 13 時の流量が突出しているのは、当時の実測水位データの転記ミス等によるものと推察されるが、特に大きく影響しないと思われるため、この値を用いて計算を行った。

図 4-2 解析対象範囲及び各観測所の位置図

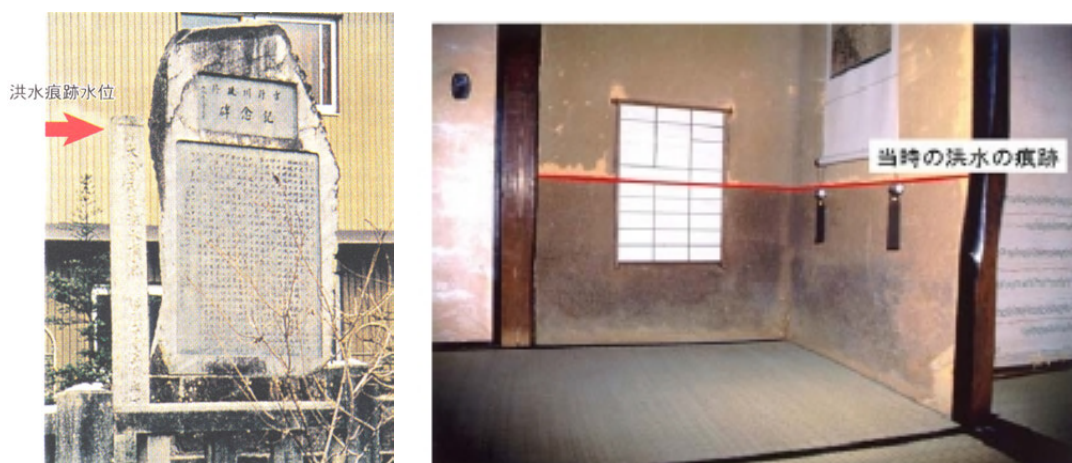
ここでは、前述の洪水ハザードマップを用いたもの以外の過去の氾濫状況等を活用した地域の防災力を向上させるための有効な情報発信について述べる。過去の新聞記事では、図 3-1 のように被害状況が時系列で詳しく記載されている。このような情報は、過去の洪水を検証するうえで非常に有益なデータとなり、図 3-1 のように地図上に記載すれば、洪水氾濫の状況がより分かりやすくなり、地域への情報発信としても非常に有効なものといえる。また、現代では、過去の大規模な洪水の記録として、図 5-3^{[2][3]}のように、現地に浸水深の痕跡を示したものがいくつか存在するが、それに併せて過去の洪水の氾濫状況も示すことにより、その地域における洪水危険性を認識させるうえで有効な情報発信のひとつといえる。

図 5-3 痕跡水位の例（左写真：山川町の吉野川記念碑^[2]，右写真：国府町の蔵珠院^[3]）
